Nº CVRD: 123E-22-0114

| CIA. VALE DO RIO DOCE | | CÓDIGO | NÚMERO |

| ESC. 1:10 | DES. | TÍTULO<br>CHAPAS DE DESGASTE DO CARTER P/ OS BRITADORES DE 84" ALLIS CHALMERS |

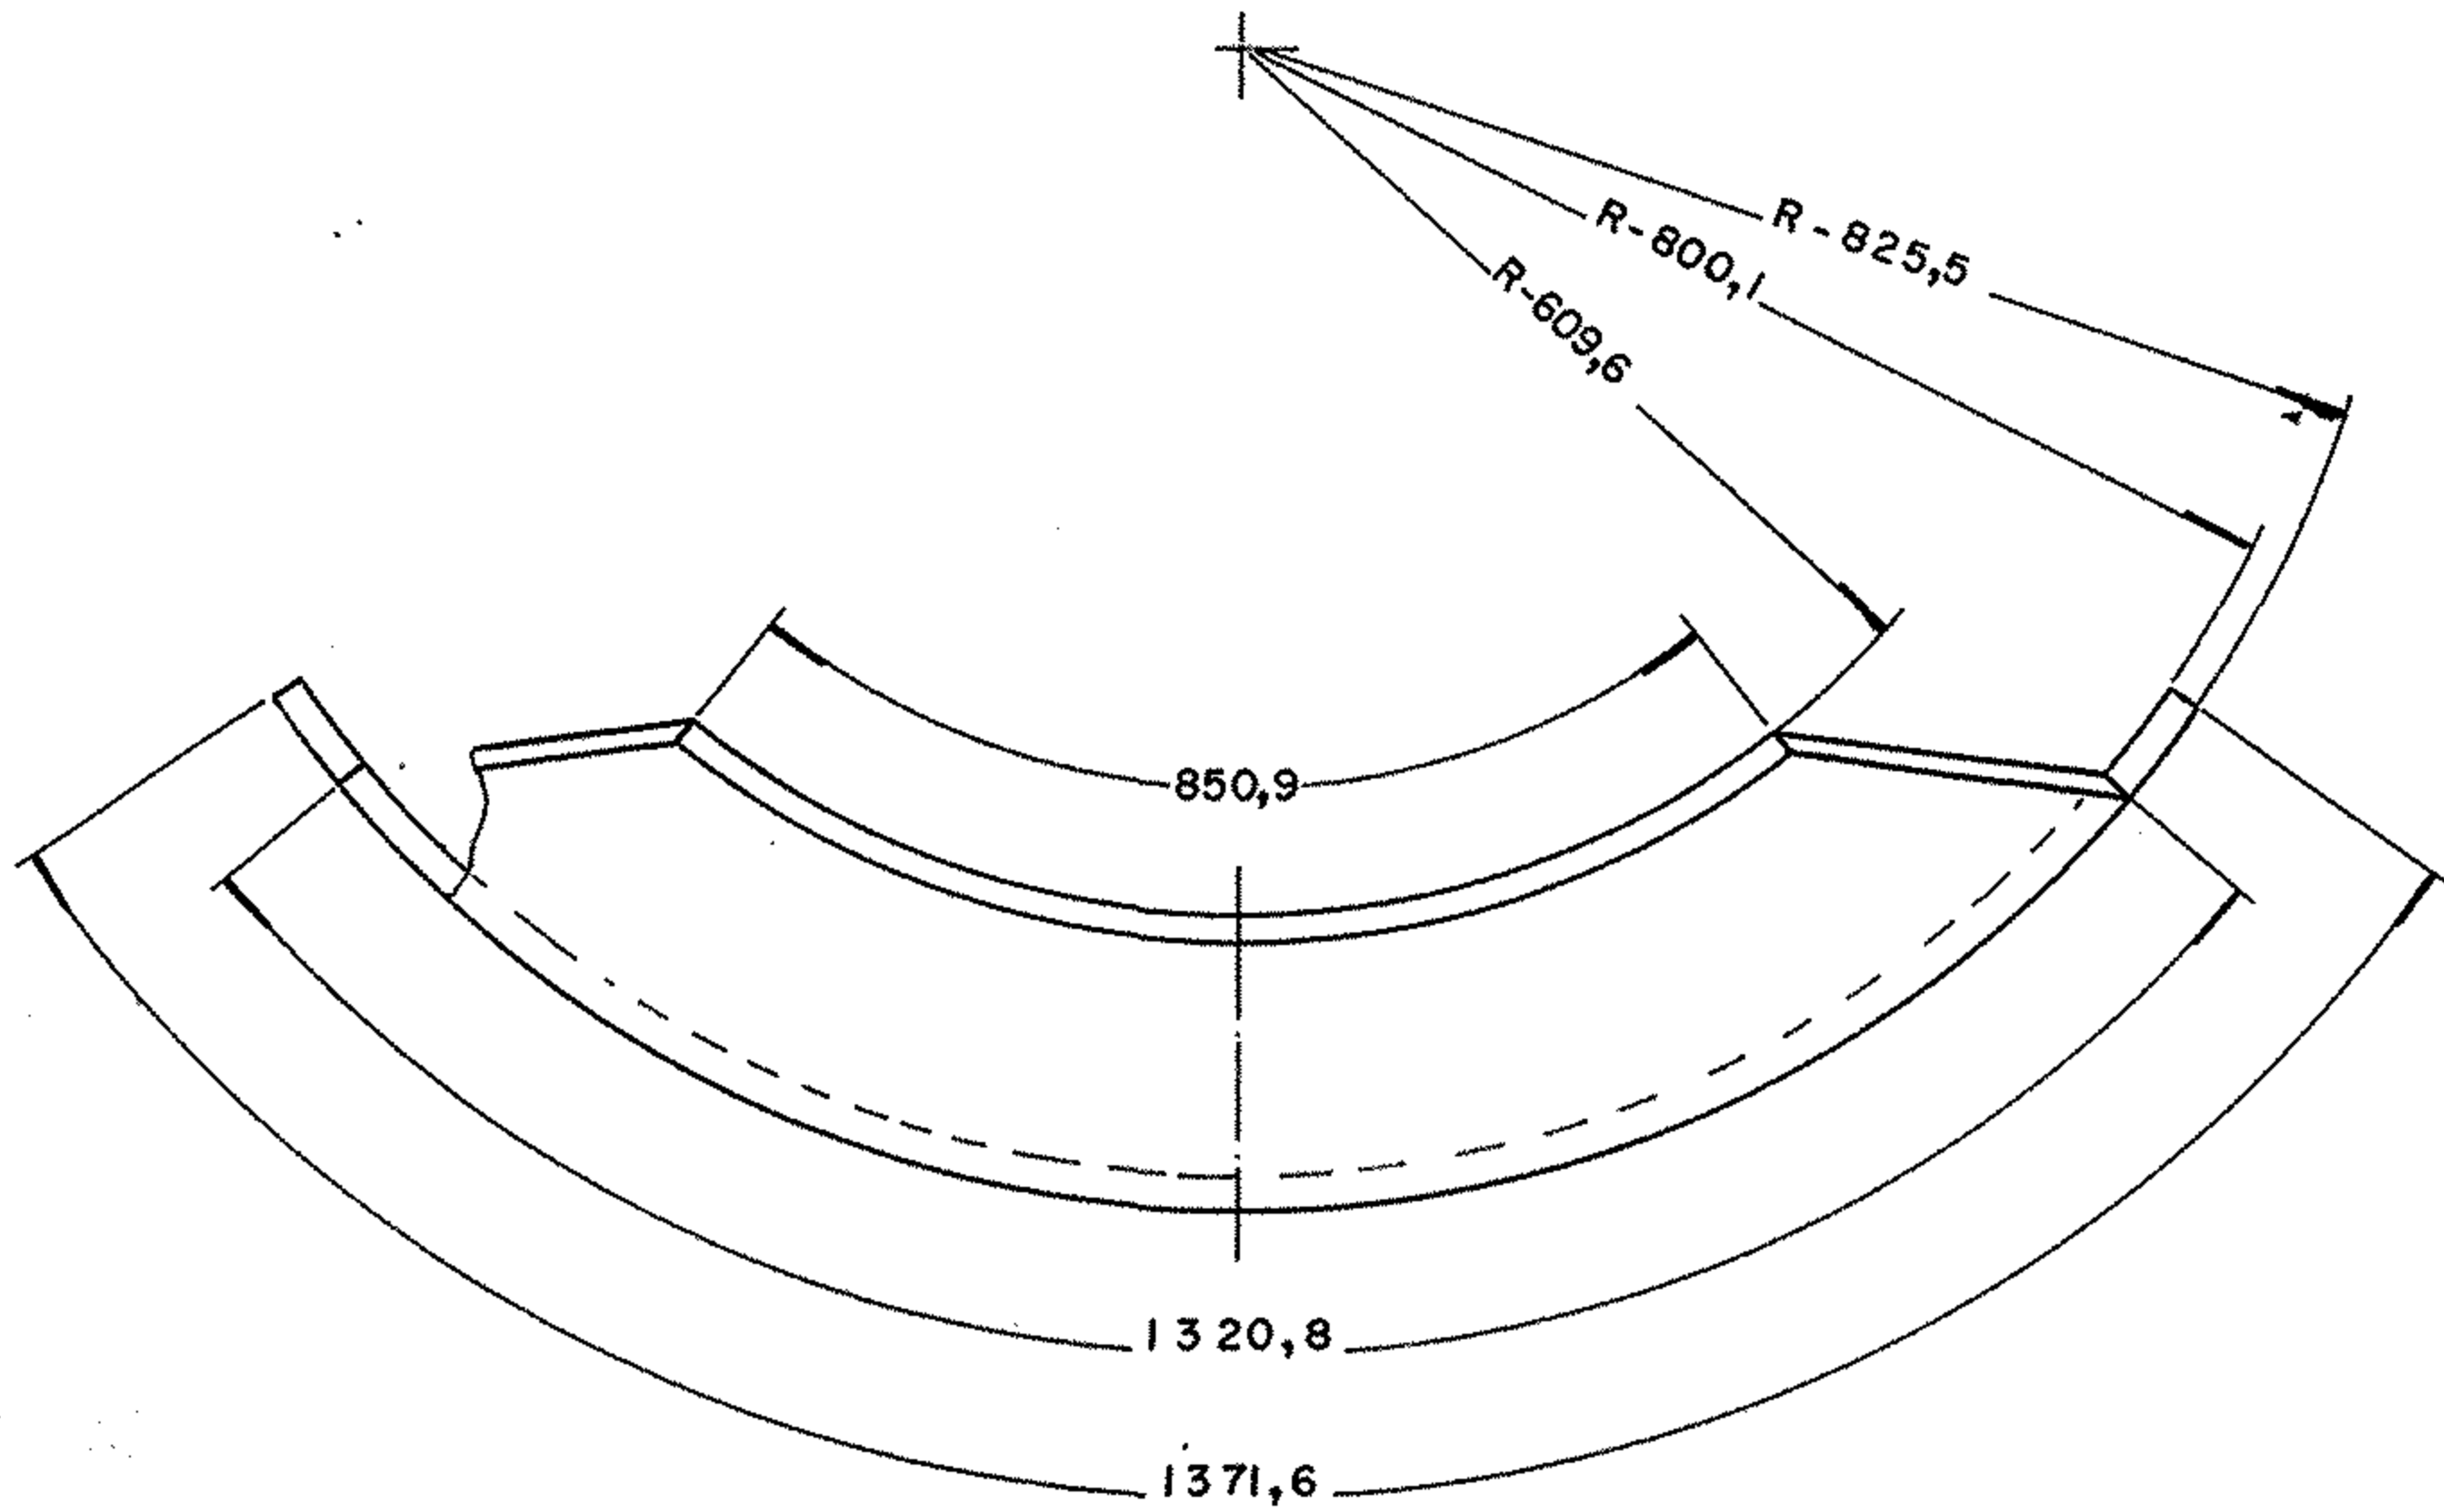
PEÇA Nº 1

| 1 | Chapa de desgaste | I | " " " " | " " |

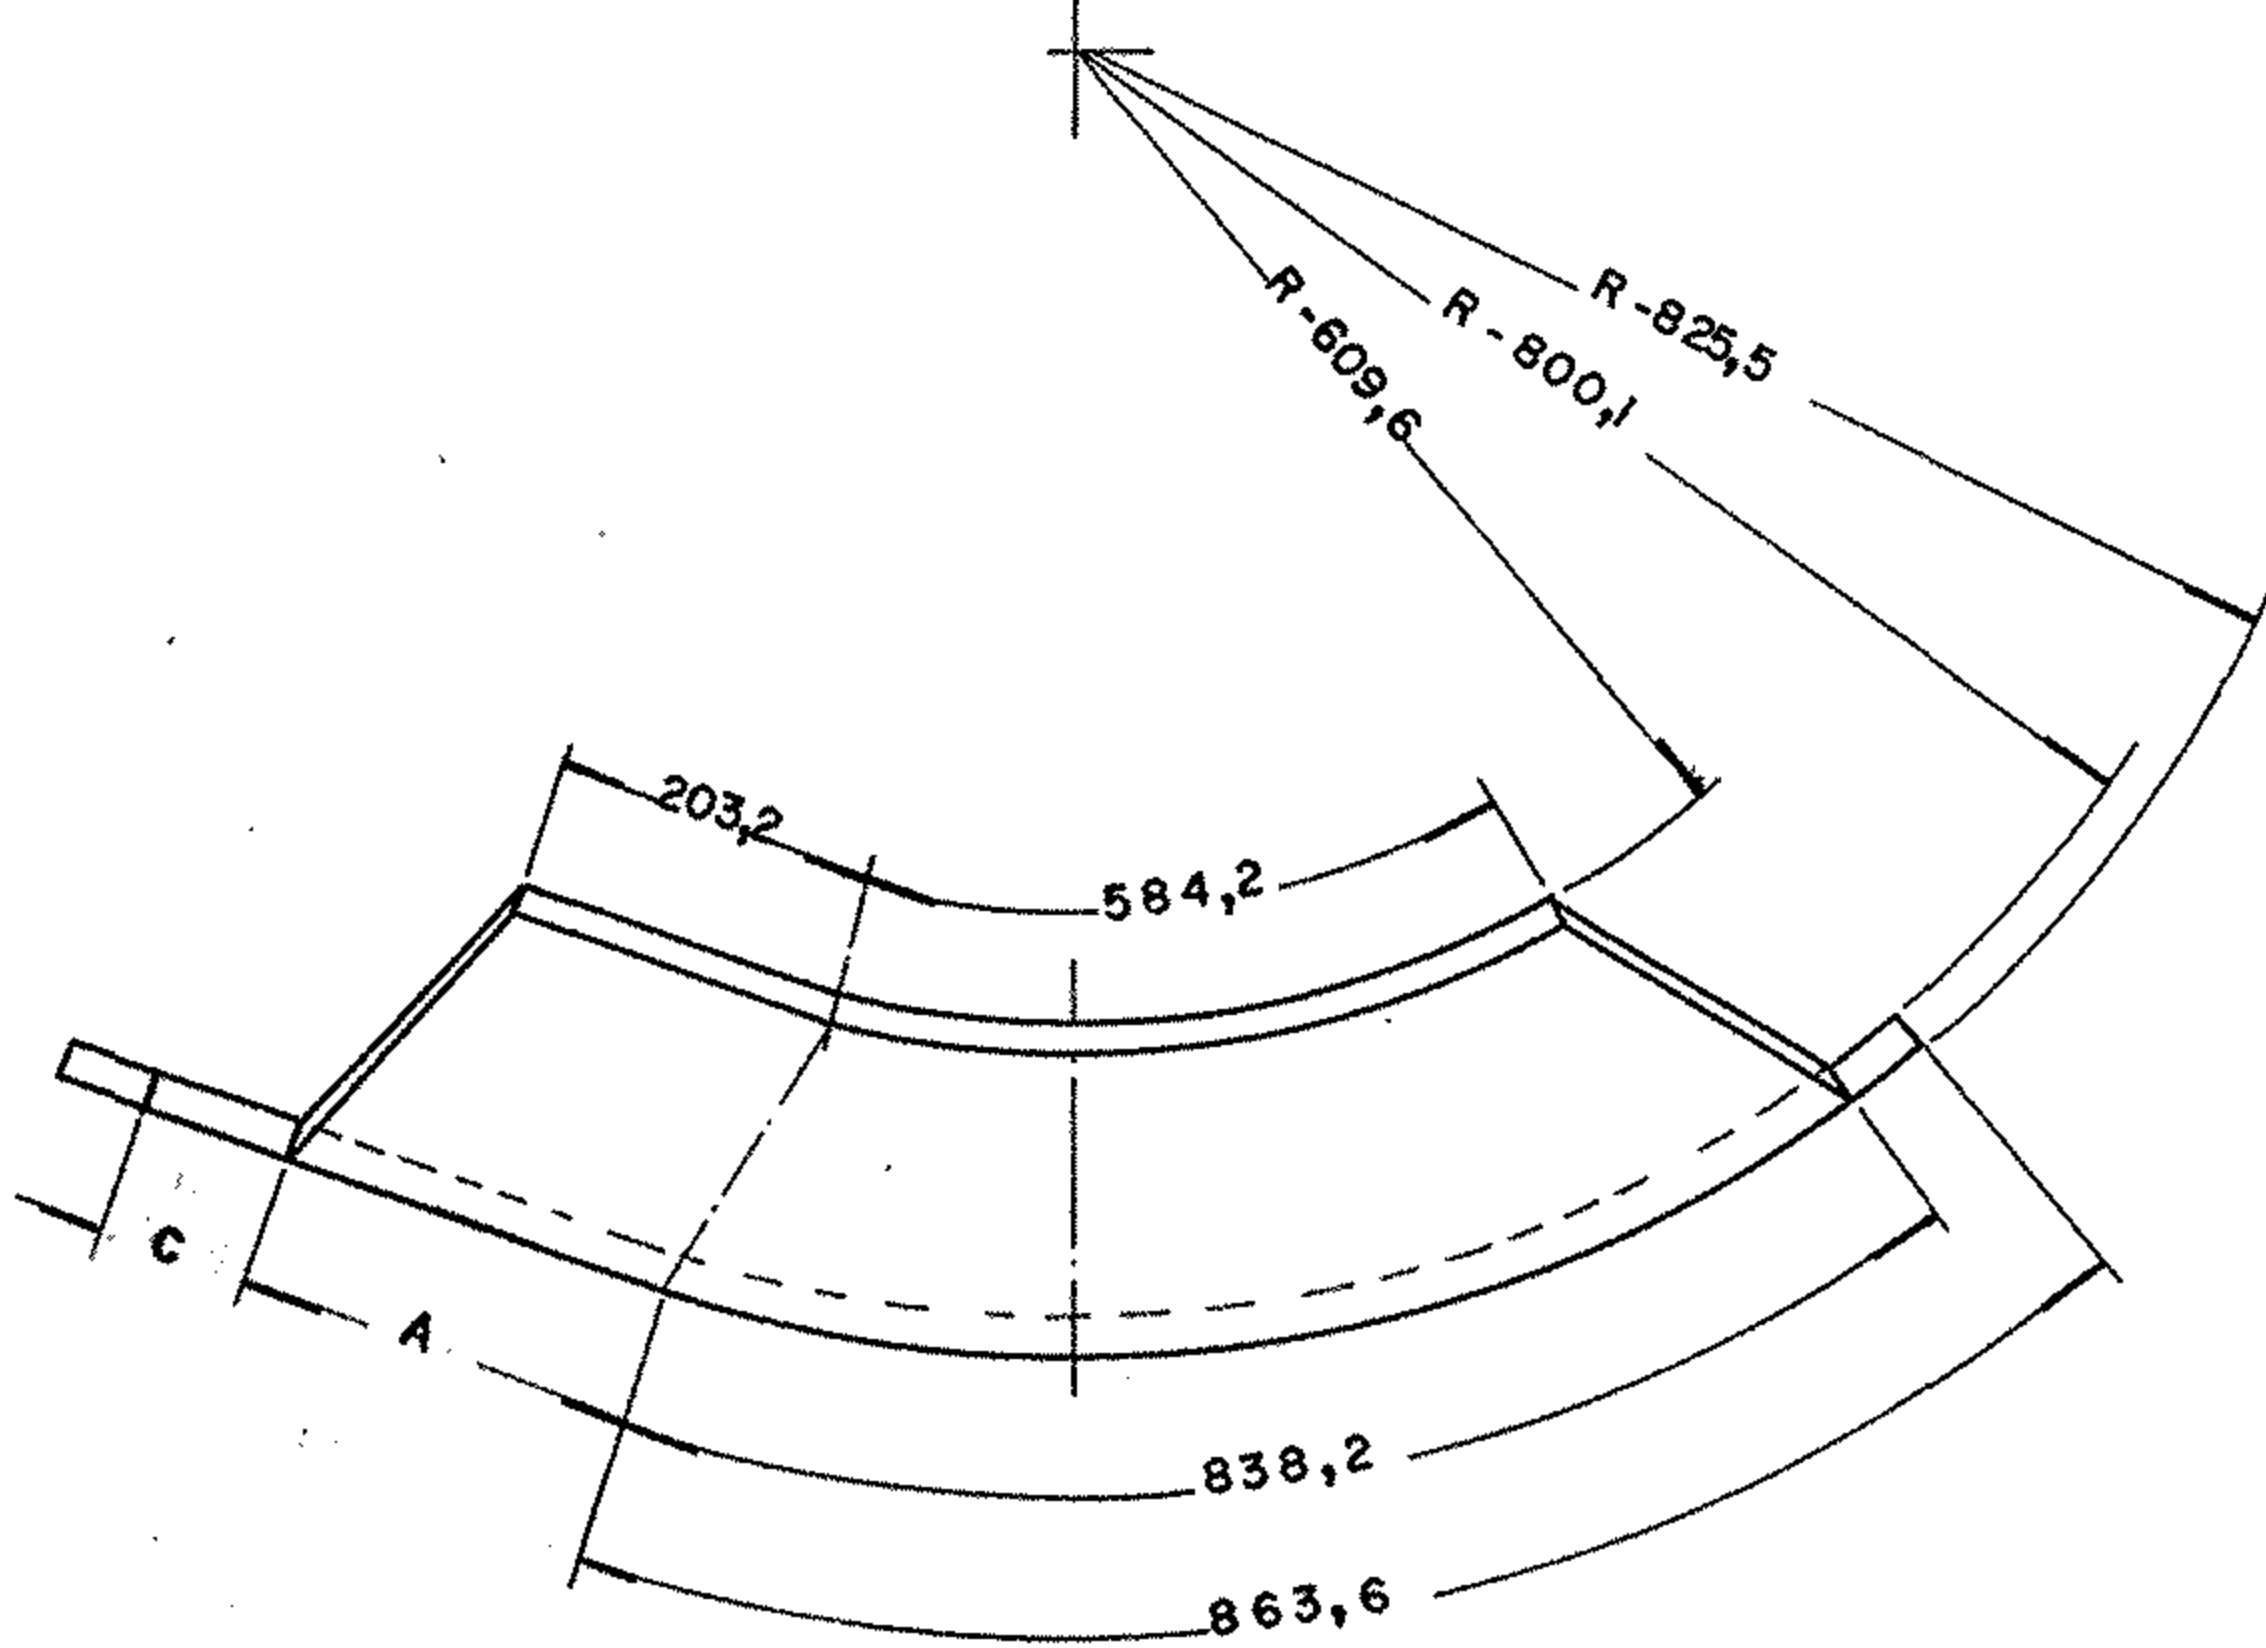
PEÇA Nº 2-3

| | A | B | C |
|---|---|---|---|
| PEÇA 2 | 254 | 381 | 101,6 |
| PEÇA 3 | 254 | 279,4 | — |

| 3 | Chapa esquerda | I | Aço manganês HADFIELD | 12/14 |
| 2 | Chapa direita | I | " " " " | " " |
